HELYI EGYEDI VÉDELEMRE JAVASOLT „ELEMÉK” ÉRTÉKVIZSGÁLATA

2018

Helyi Építészeti Értékek Védelme- Kataszteri Lapok

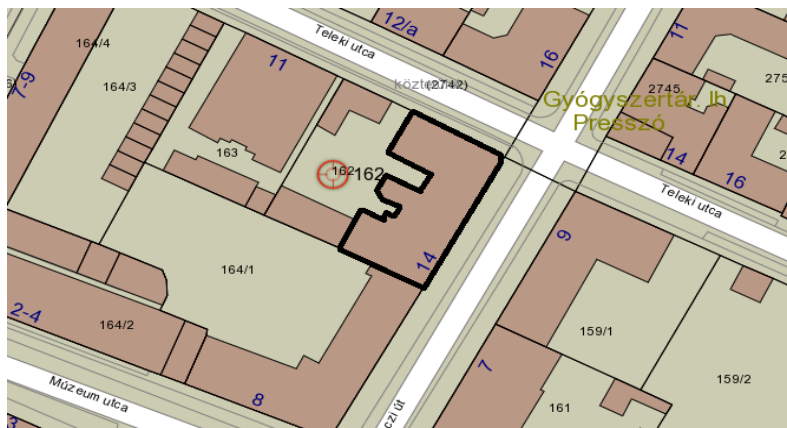
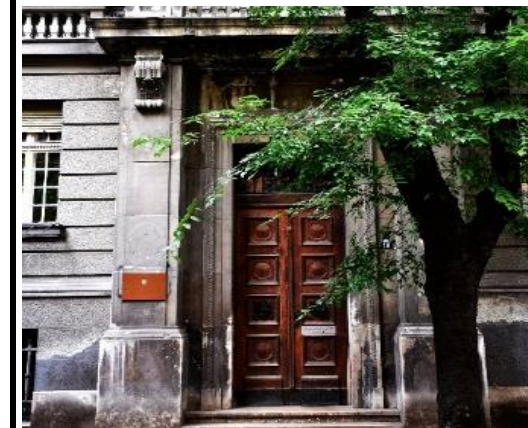
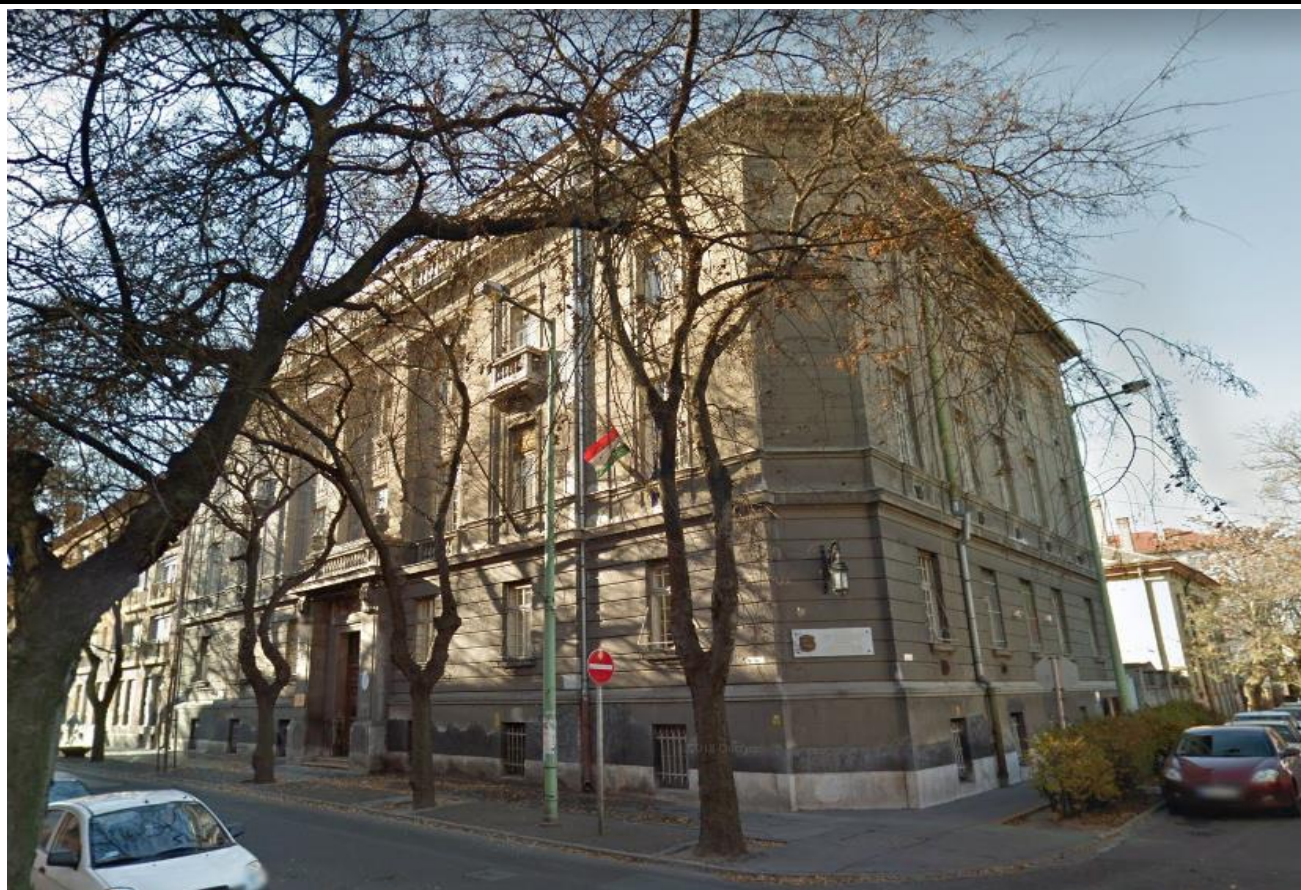
Leírás: Hübner a ceglédi és szobathelyi fiókindezettel teljesen azonos alaprajzi elvek alapján készítette, melyek a bank feszes kikötései alapján rajzolódtak ki. A nagypnéztárterem és az összes hivatali helyiség az I. emeleten kaptak elhelyezést, a II. emeleten modern lakások voltak a tisztviselők számára. Historizáló palotaszerű homlokzata a Rákóczi útra szerkesztett főbejáráttal lett tervezve. A kapuzat, az erkélyek és a lábazat haraszi kőből készültek. Középrizalitos palota homlokzatán a kapuzat fölött ballusztrádos erkély található.

Felülvizsgálat: az épület állapota megfelelő, a galamb ürülék viszont károsan veszélyezteti a fal felületeket

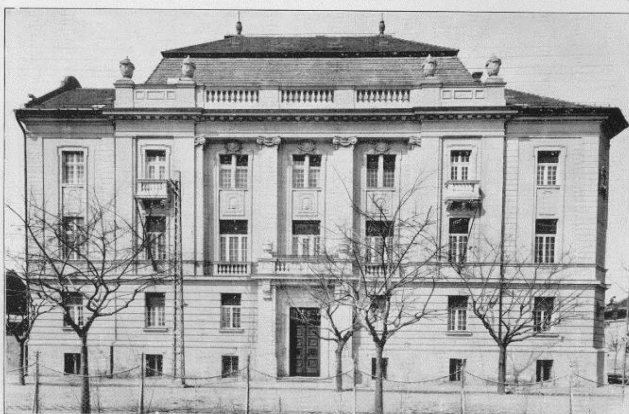
FŐHOMLOKZAT

A MAGYAR NEMZETI BANK CEGLÉDI FŐKINTÉZETI SZÉKHÁZA
ÉPÍTETTE: HUBERT RICHARD ÉPÍTŐMESTER

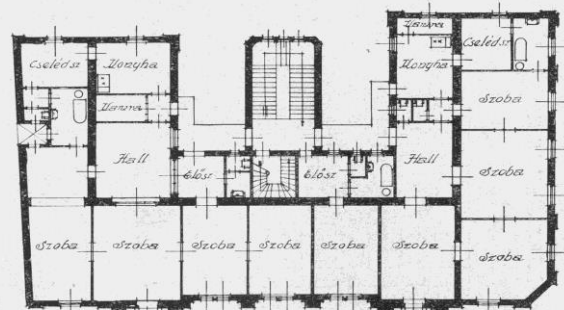
II. EMELETI ALAPRAJZ

A MAGYAR NEMZETI BANK CEGLÉDI FŐKINTÉZETI SZÉKHÁZA

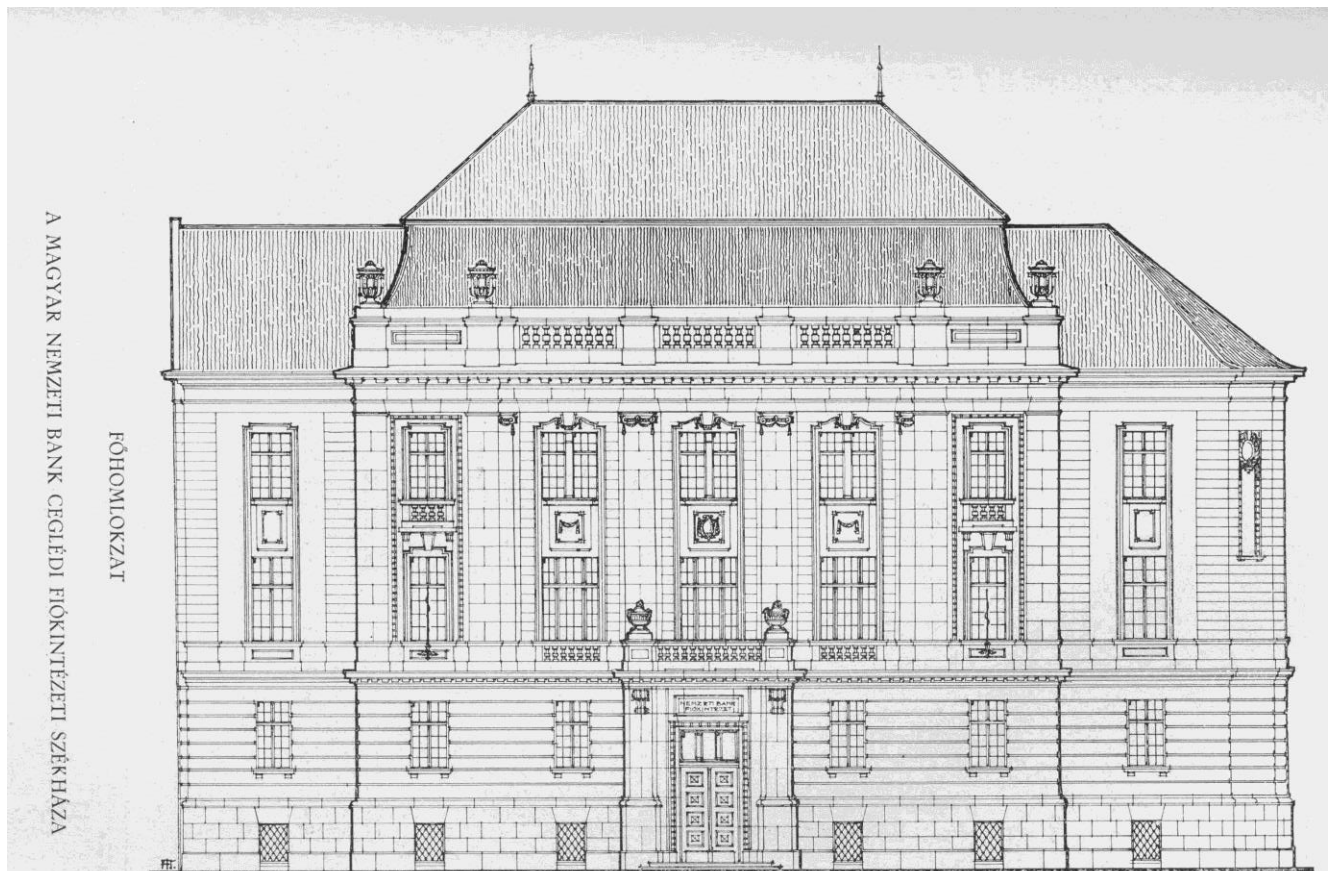
FŐHOMLOKZAT

A MAGYAR NEMZETI BANK CEGLÉDI FŐKINTÉZETI SZÉKHÁZA

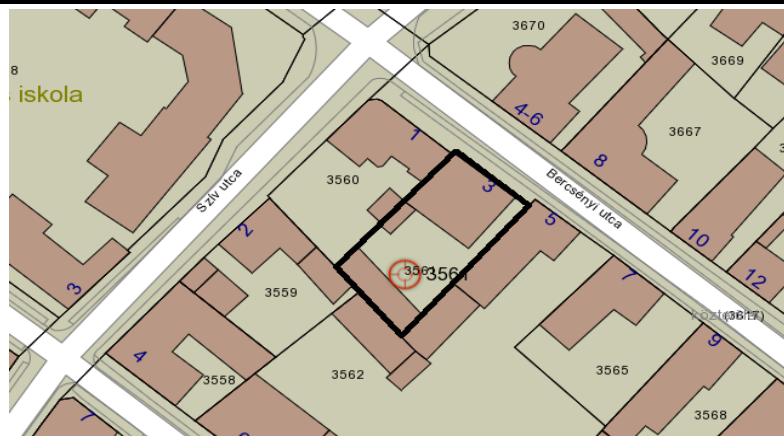
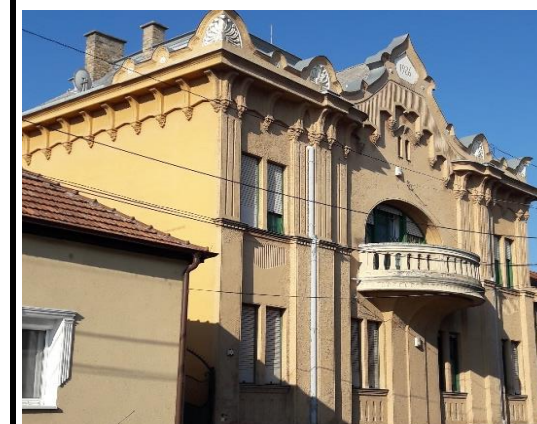
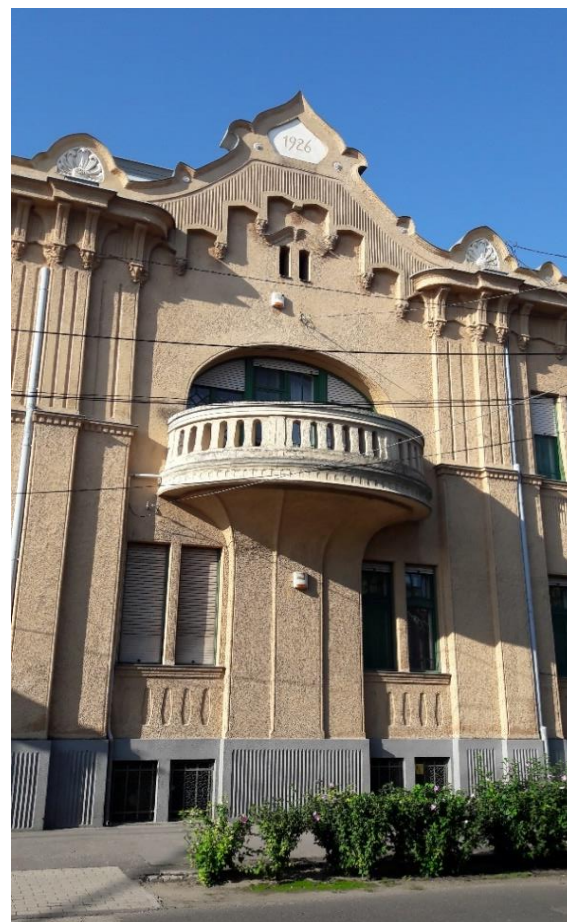
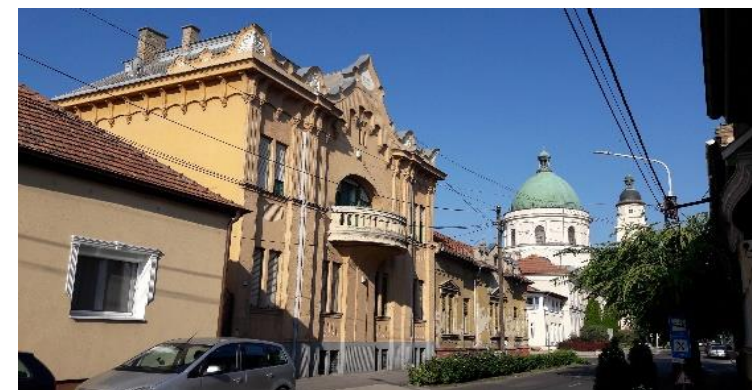
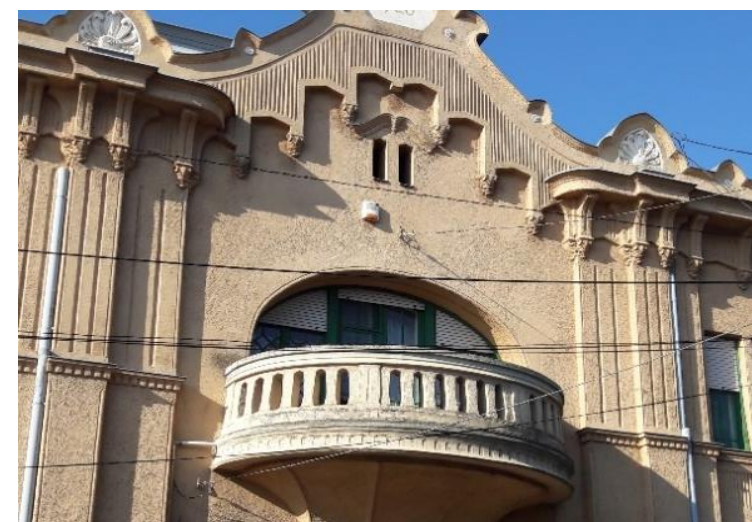
Leírás: A polgári lakóház építészet Cegléden ritkább emeletes példája, a felirat alapján 1926-ban épült. Díszes szecessziós párkányzata, erkéllyel és lizénákkal gazdagon díszített hangsúlyos középrizalitja, műves utcai attika falával a 20-as évek gazdag polgárosodó városfejlődésének megmaradt szép példája. Eredeti tervek nem fellelhetők, így a homlokzat színezése, festése nem ismert.

Javaslat/ Megjegyzés: A jelenlegi homlokzati színezés az épület karakteréhez, részletgazdag homlokzati díszítéséhez képest rendkívül leegyszerűsítő megjelenést ad, valószínűleg az eredeti ettől jelentősen eltérő volt

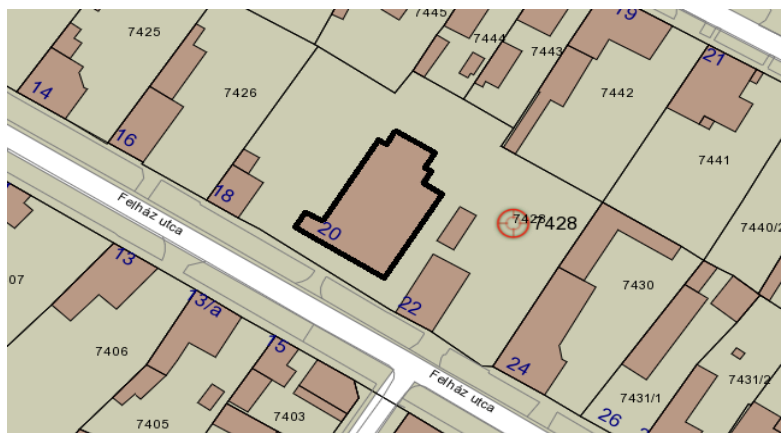
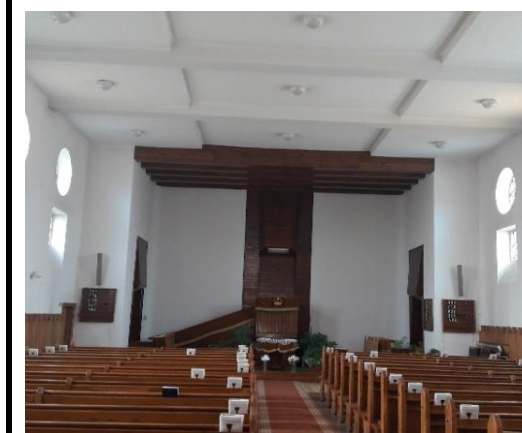
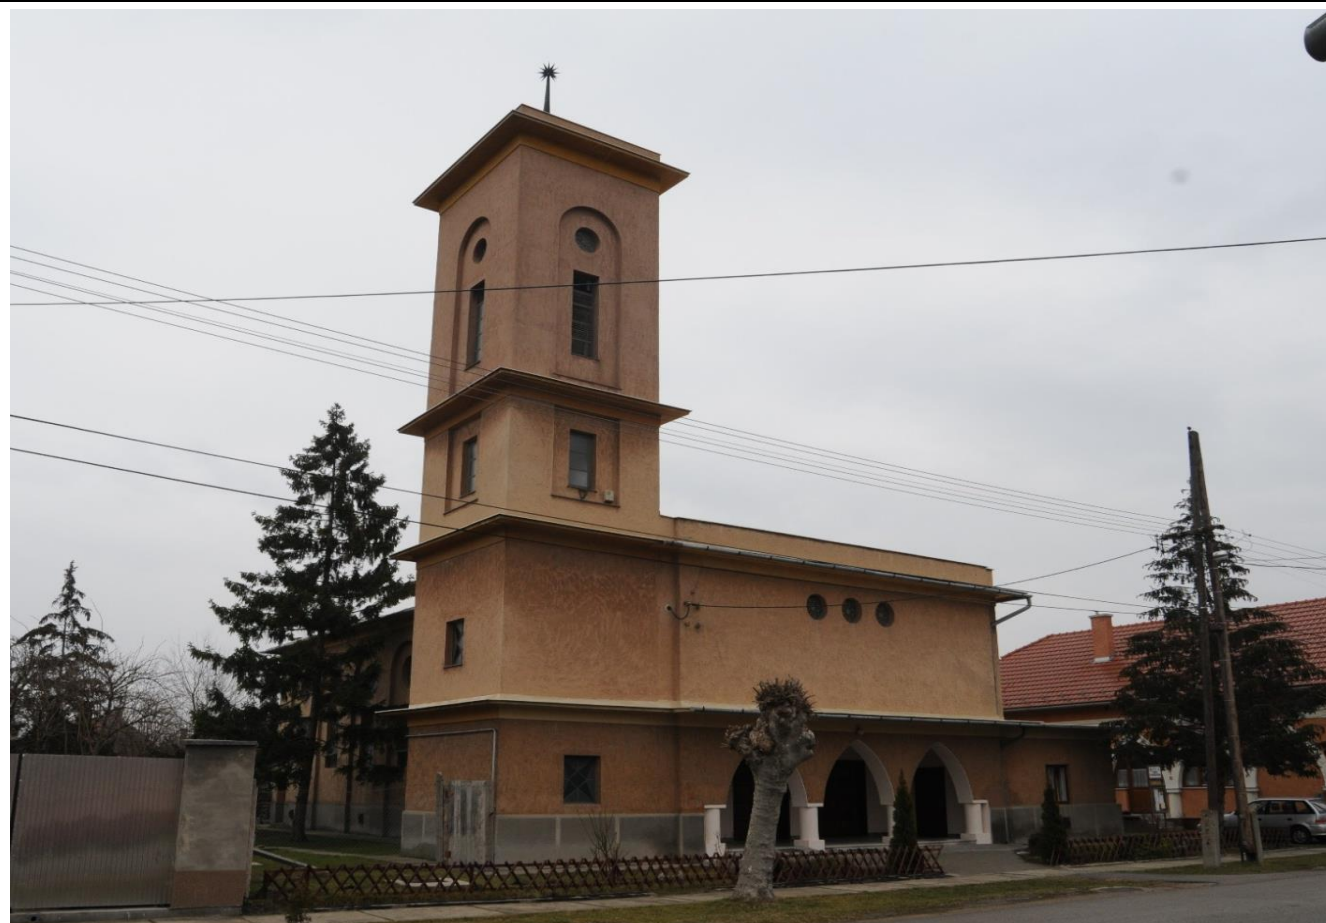
Leírás: A Felház utcában álló tiszta tömegformálású, az eredeti tervek alapján magasabb toronnyal tervezett templom tömegképzése olasz modernista jegyeket mutató, és közben a kisvárosi léptékhez is jól illeszkedő építészeti tömegformálással épült. Az épület külső csúcsíves árkádsora, hosszhomlokzati ablakokat keretező íves faltagozatos rendje, díszítések nélkül, a maga tiszta arányrendszerében adja az épület szépségét. A templom belső csak később az 50-es években került befejezésre.

Védelem jellege: A védelem kiterjed a templomhajó -torony tömegének külső megjelenésére (nyílászáró és épület arányok megőrzése) és a belső szentélytér építészeti karakterének védelmére. A belső térben a szószék, a Mózes-székek, mennyezeti gerendázat és a kialakított rejtett világítás rendkívül igényes és érzékeny megoldás, a templom belső egyedi, felemelő hangulatának fontos része. Az 50-es évek utáni toldások az eredeti terveket nem követték, építészeti értéket nem adtak az épülethez.

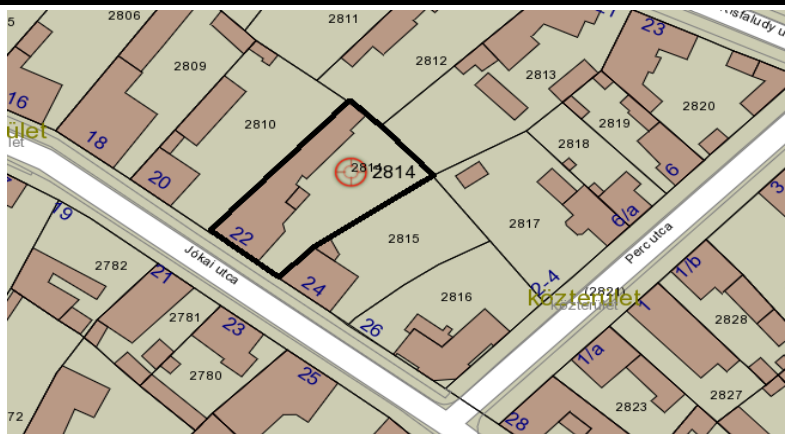
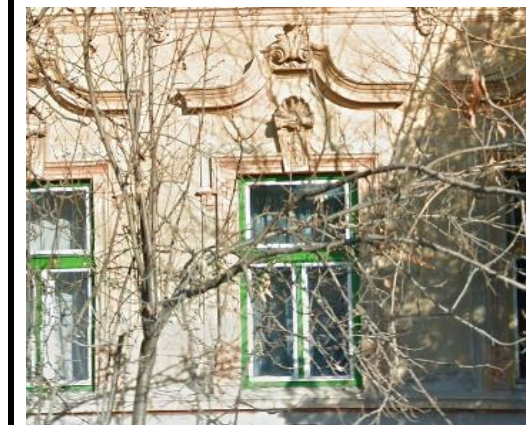
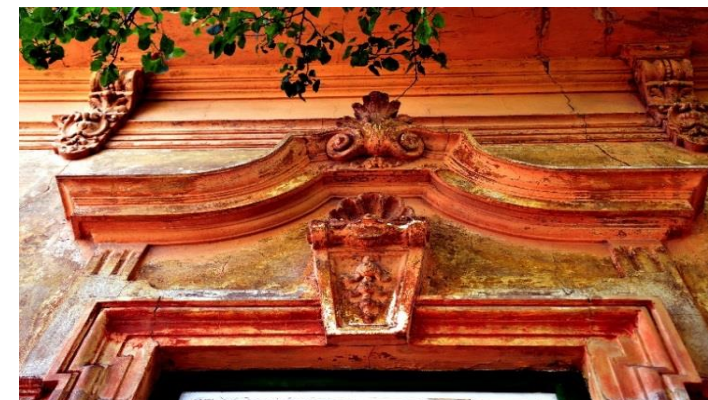
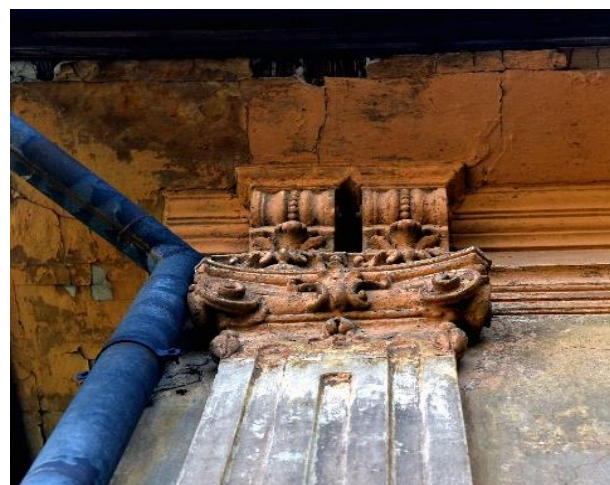
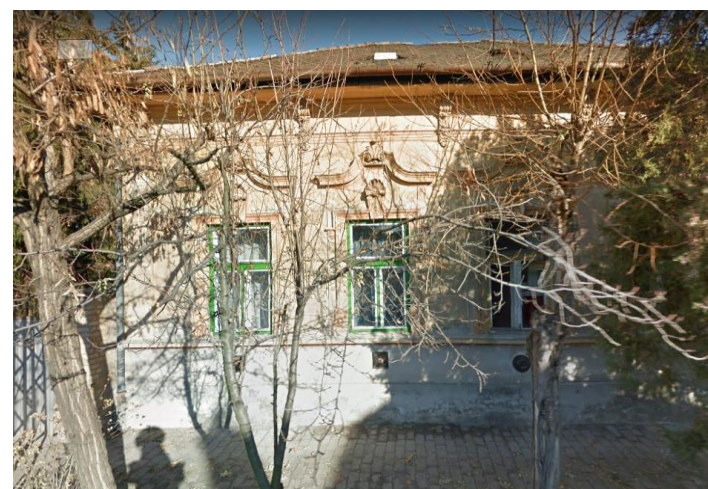
Műszaki állapot: omladozó vakolatok, felújításra szorul

Leírás: A Jókai utcai homlokzata a történelmi utcakép még megmaradt épülete. Az épület a parasztpolgári lakóház építészet rendkívül karakteres, barokkos díszítésű 4 ablakos példája. A történelmi mezőváros lakóépítészetének tipikus épülettömege volt , mely jelenleg teljes mértékben eltűnőben van.

Javaslat/ Megjegyzés: felújításra szorul

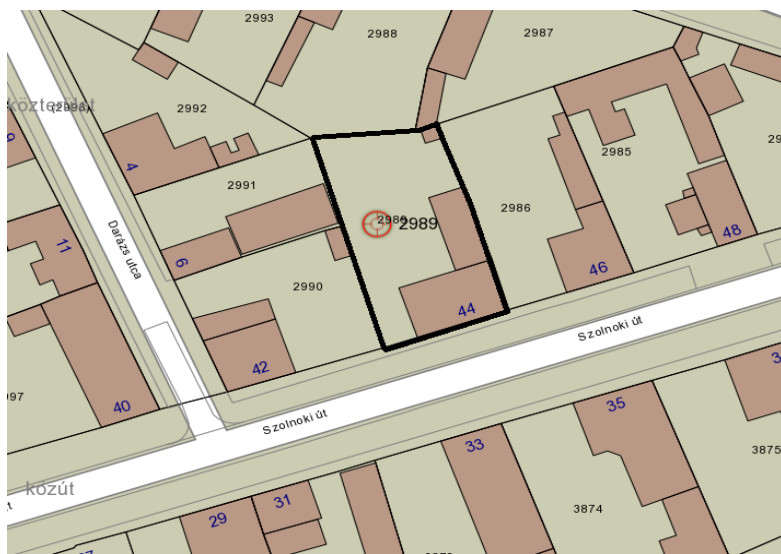
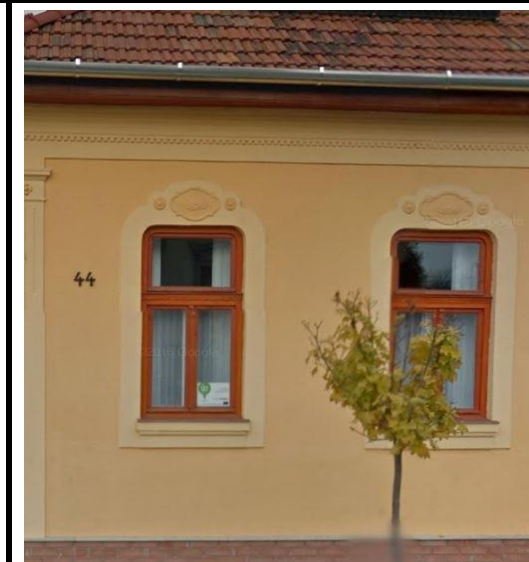
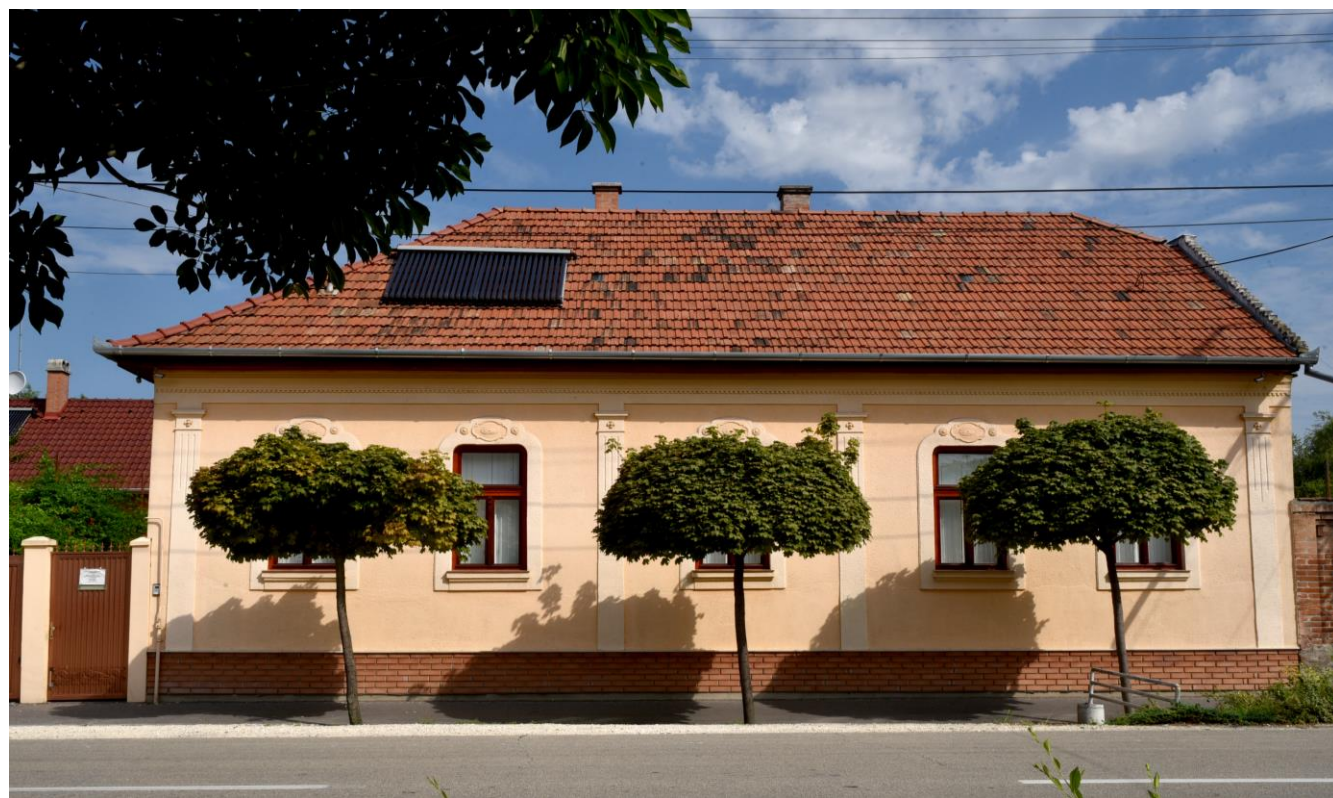
Leírás: Az utcai homlokzata és tömege a parasztpolgári lakóházak, vakolat pilaszterekkel 3 részre osztott 5 ablakos példája. Ablakok körüli vakolatdíszítéssel a ceglédi lakóház építészet szádforduló körüli tipikus példája. A történelmi mezőváros lakóépítészetének tipikus épülettömege volt, mely jelenleg teljes mértékben eltűnően van. A fa nyílászáró aránya, osztásrendje, és íves kiképzésük a kor épületeinek jellemző asztalosmunkája volt.

Javaslat/ Megjegyzés: homlokzata felújított, kerítés építménye kapuzata nem eredeti, a lábazati téglakialakítása is az eredeti jellegtől eltérő megoldás

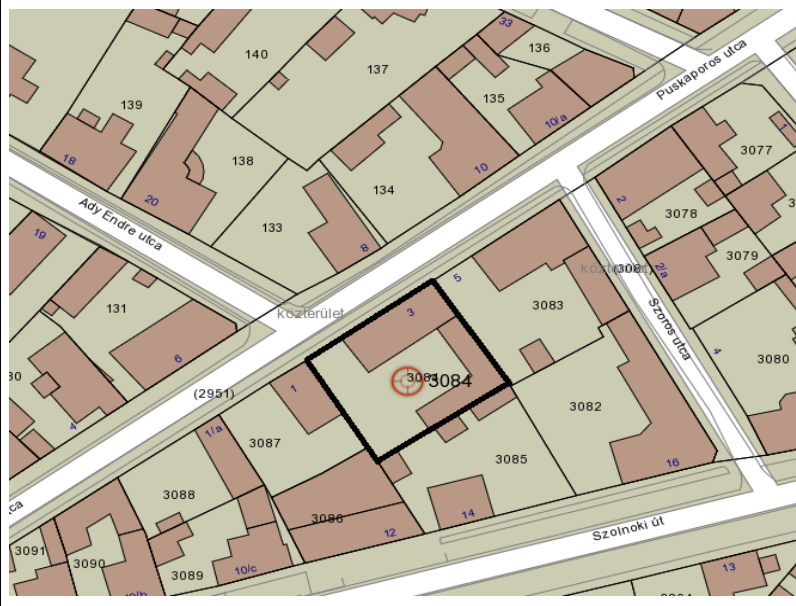
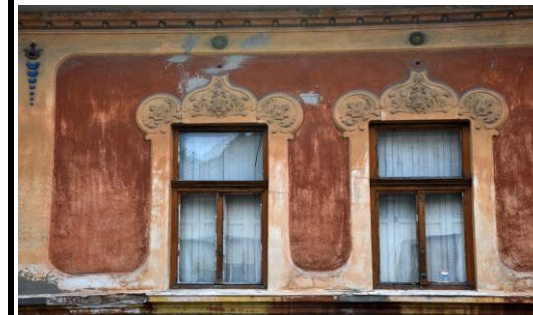
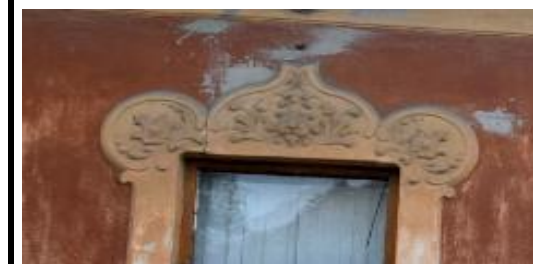
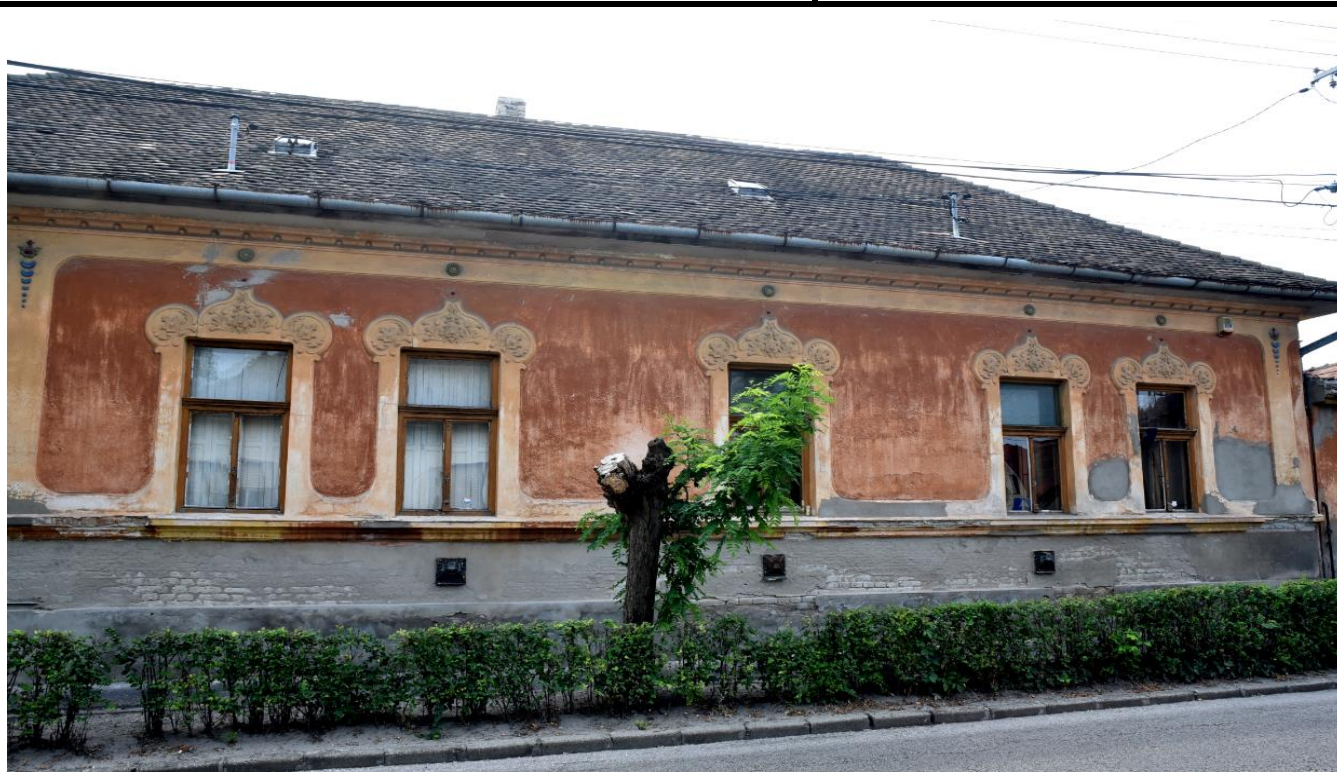
Műszaki állapot: felújításra szorul, pusztuló falfelületek

Leírás: A Puskaporos utcában több épülettel egységben álló lakóépület homlokzata a karakteres századforduló körüli erősen fejlődő város polgári háza. 6 ablakos, nagyméretéből sejthető gazdag parasztpolgár városi háza volt , melyet az építőmester szecessziós jellegű gazdag díszítéssel , organikus virágmintás kerámia betétekkel ,magas téglalábazattal épített és ceglédi magas fedett kapuépítménnyel zár az utcafronton a szomszéd épülethez. A jómódú parasztok városközponti lakóépületeinek még megmaradt vakolat díszítéssel kialakított példája.

Javaslat/ Megjegyzés: felújításra szorul, eredeti lábazat visszaállítása javasolt

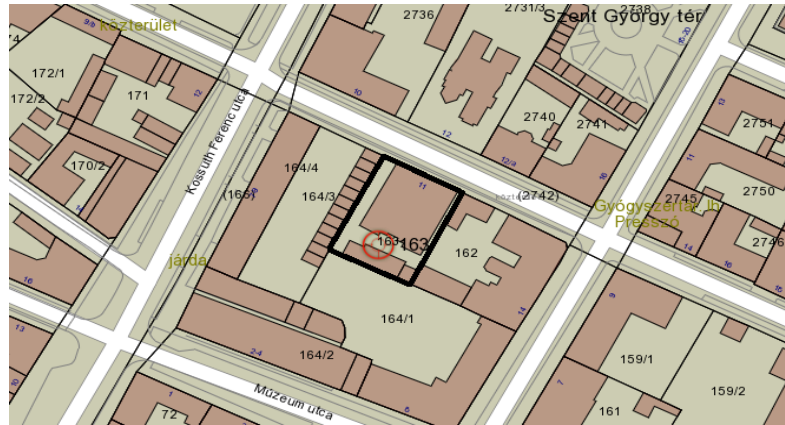
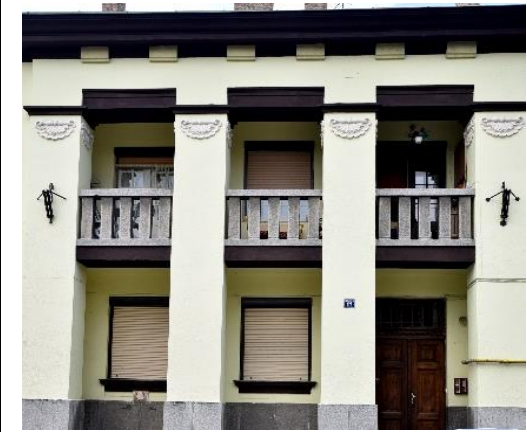
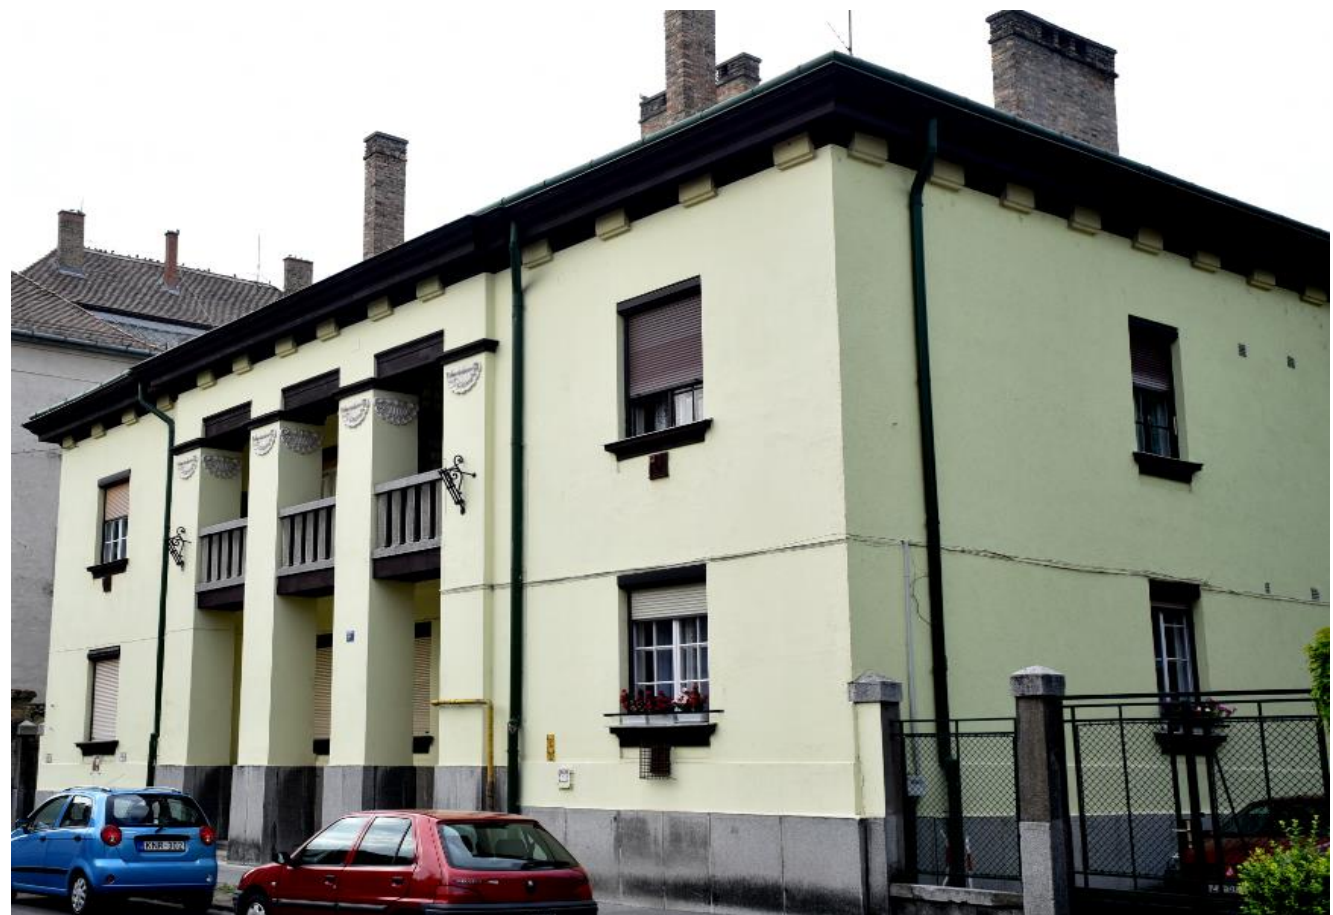
Leírás: A városi volt adóhivatal épülete, megjelenése tömege a 2 szintes 1930-as évek középület építésének a tiszteletet sugárzó, erős tömegű egyedi példája

Javaslat/ Megjegyzés: lindabcsereslemez fedésre cserélték a pala fedést, homlokzati színezése is problémás

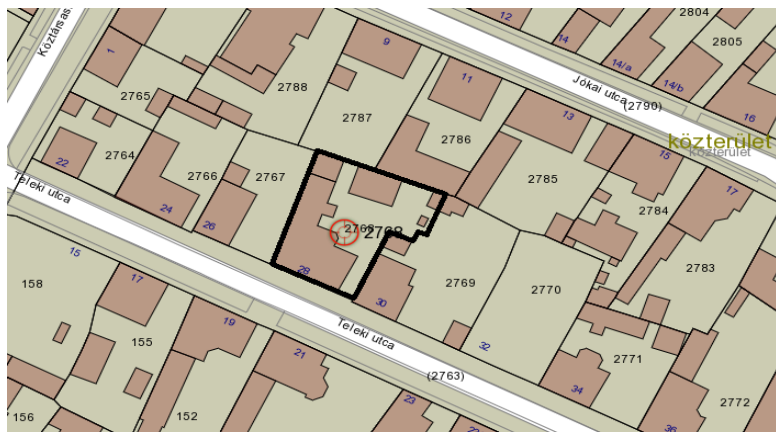
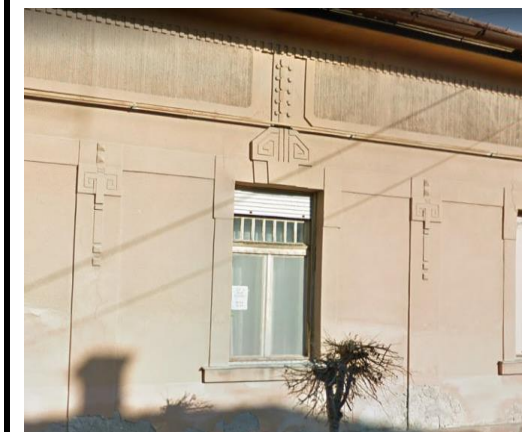
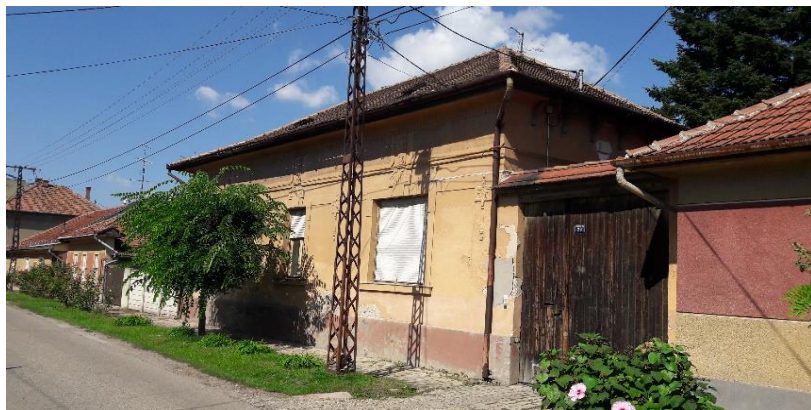
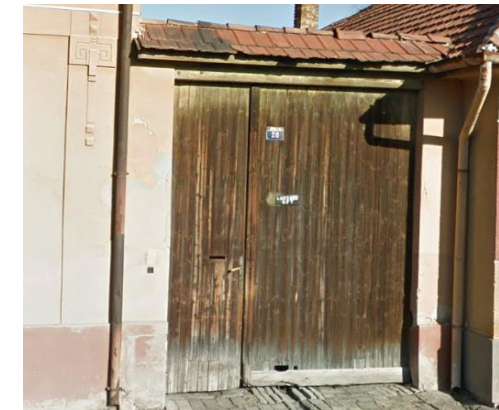
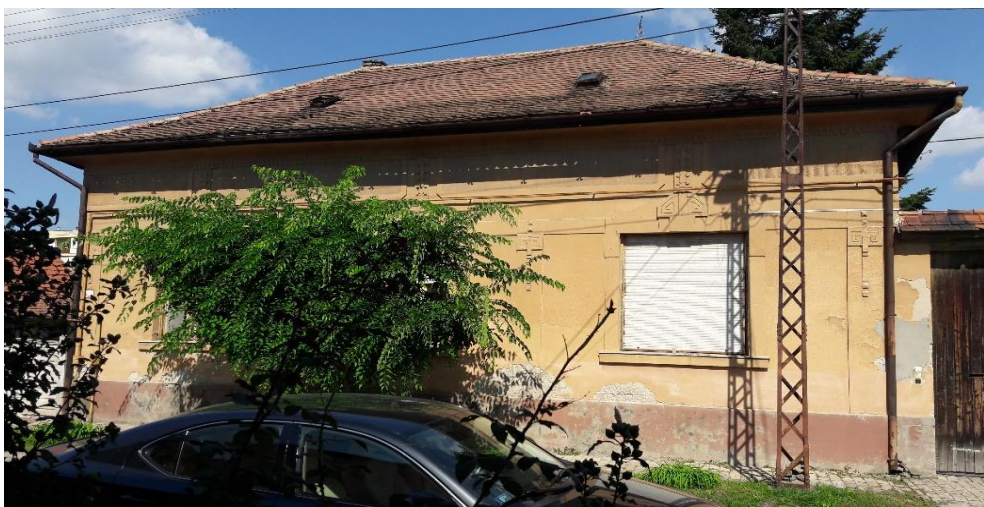
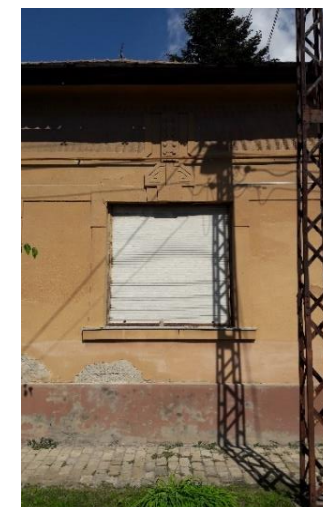
Műszaki állapot: homlokzati vakolatok omladozó állapotban

Leírás: Az épület utcai homlokzata, rendkívül különleges, és egyedi finom geometrikus vakolatdíszítéssel lett kialakítva, kapuépítményével együtt az utca eredeti polgári lakóépületeinek karakterét őrzi.

Javaslat/ Megjegyzés: felújításra szorul

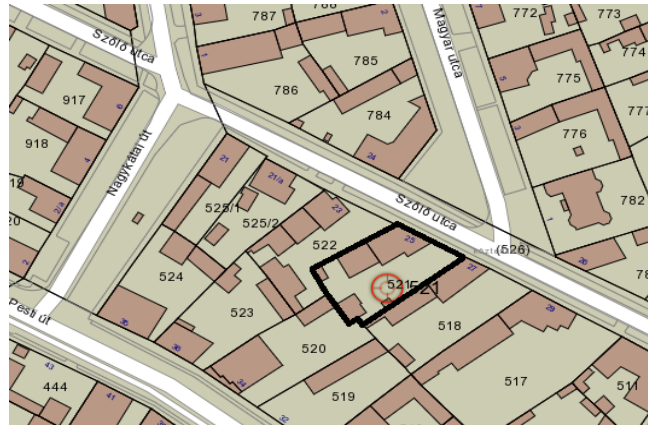
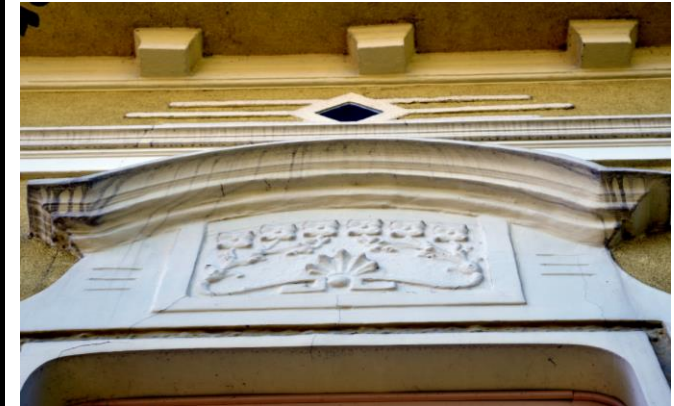
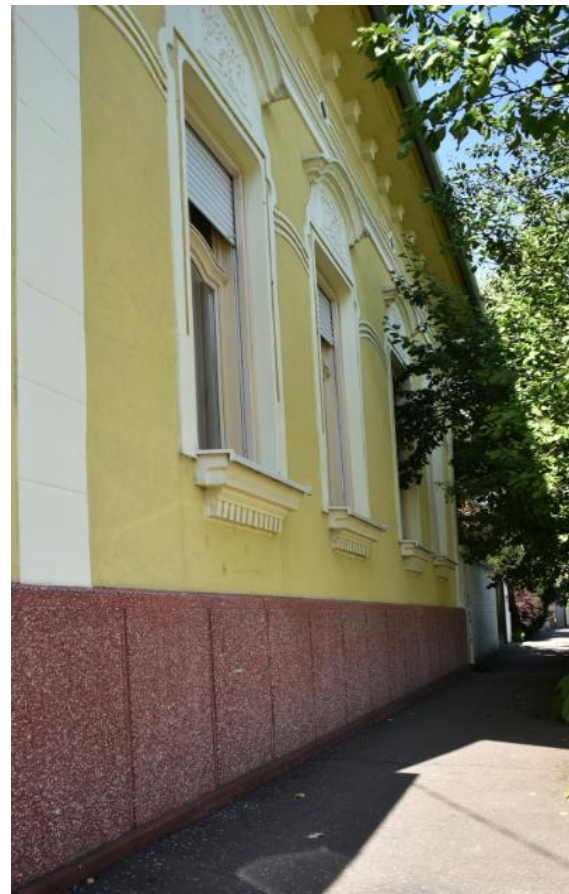
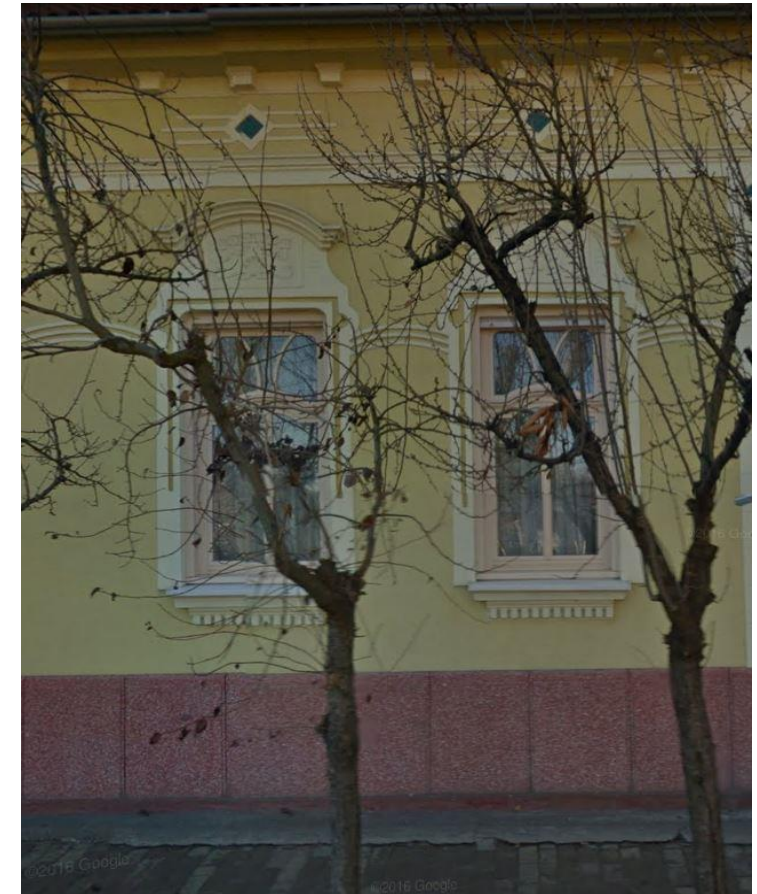
Leírás: Az épület utcai homlokzata, tömege, karakteres, 4 ablakos parasztpolgári lakóház, mely műves vakolatdíszítéssel, párkányzatával a ceglédi lakóház építészeti kb.1920-as évek beli példája

Javaslat/ Megjegyzés: kerítés építménye kapuzata, nem eredeti, rendkívül zavaró az épület mellett, a műkö lábazat is felújított, mely a homlokzati színezéssel kissé diszharmonikus

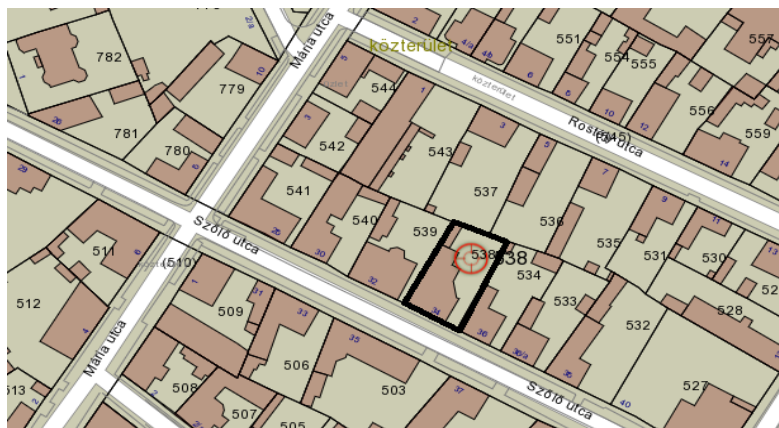
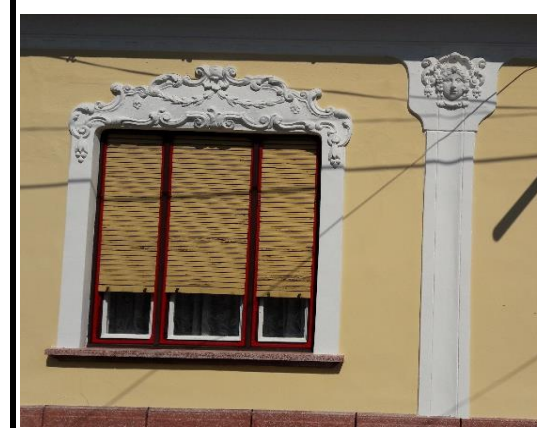
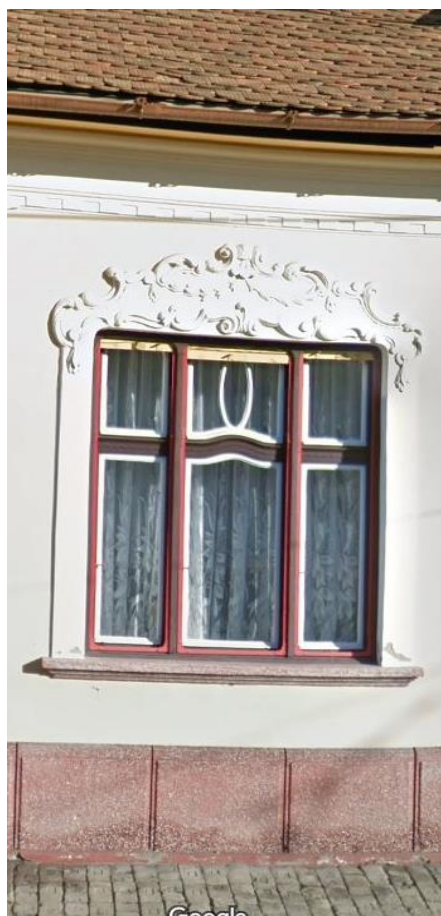
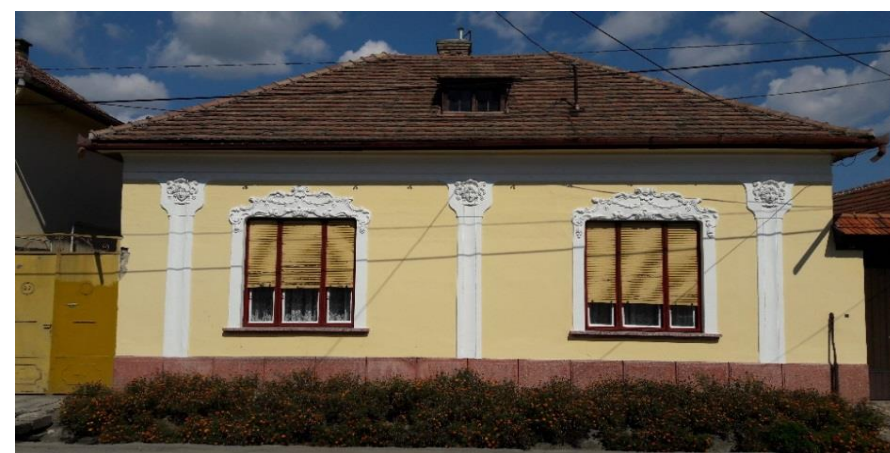
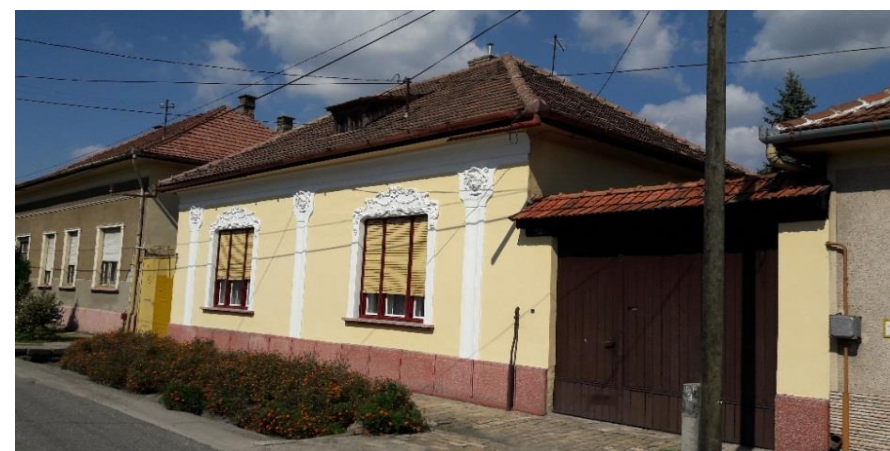
Leírás: Az épület utcai homlokzata, tömege, egy parasztpolgári lakóház, mely gazdag barokkos díszítéssel, hajlított hármassós ablakfa ablakszárnyakkal és ceglédi fedett kapuépítménnyel még a mezővárosi lakóház építészeti karakterét őrzi.

Javaslat/ Megjegyzés: a műkö lábazati felújítás a jelenlegi friss homlokzati színezéssel kissé zavaró

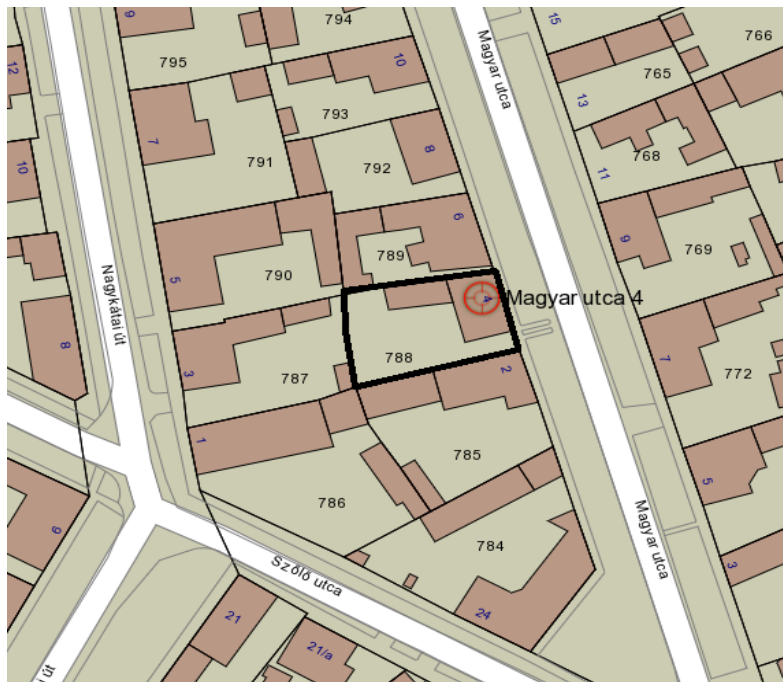
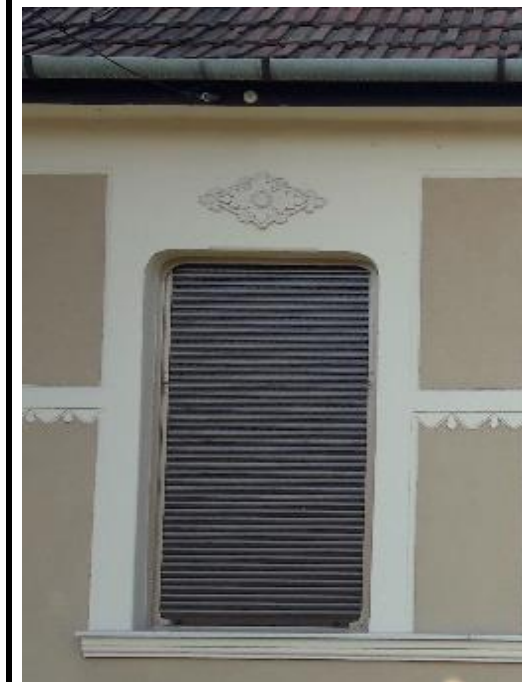
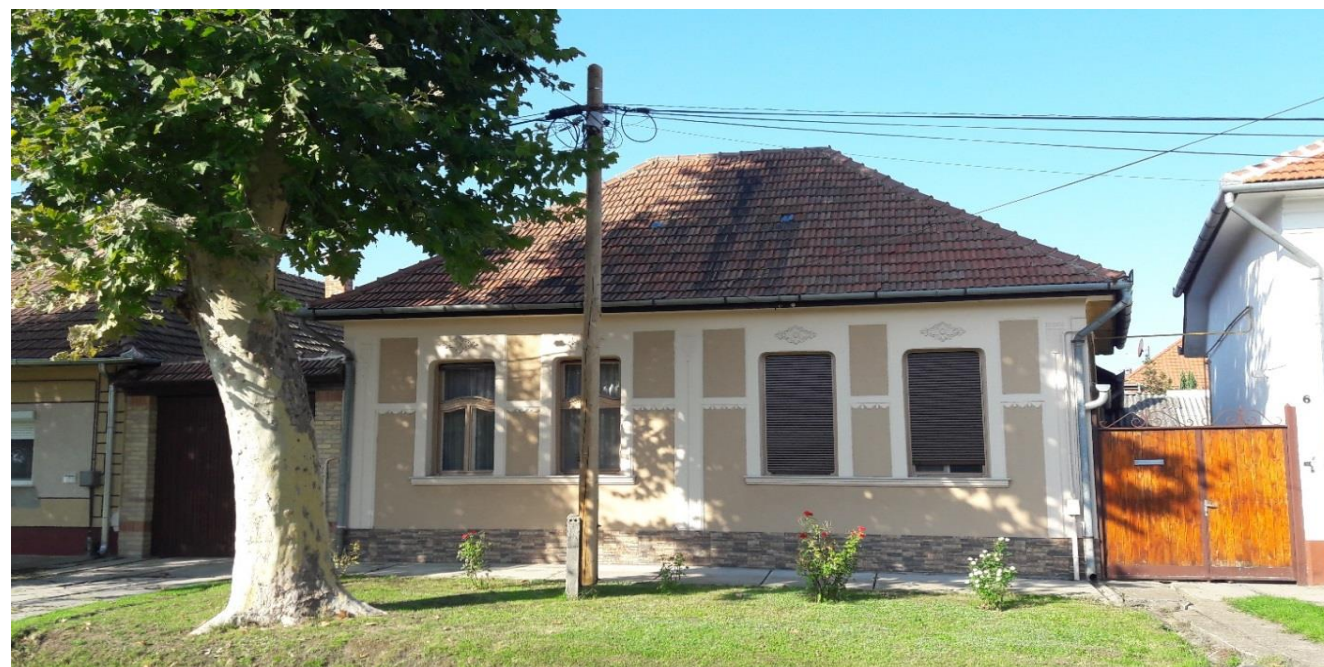
Leírás: Az épület utcai homlokzata, tömege, a kisebb méretű 4 ablakos parasztpolgári ház példája, mely egyszerű vakolat díszítések rajzolatával a lakóházak szép arányú még megmaradt eleme.

Javaslat/ Megjegyzés: vakolat minőség sajnos az építészeti részleteket nem igazán mutatja, a lábázatburkolat (ragasztott kőlapka) anyaghasználata a múlt századi épülettel nem harmonizál
