HELYI EGYEDI VÉDELEMRE JAVASOLT „ELEMÉK” ÉRTÉKVIZSGÁLATA

2018

Helyi Építészeti Értékek Védelme- Kataszteri Lapok

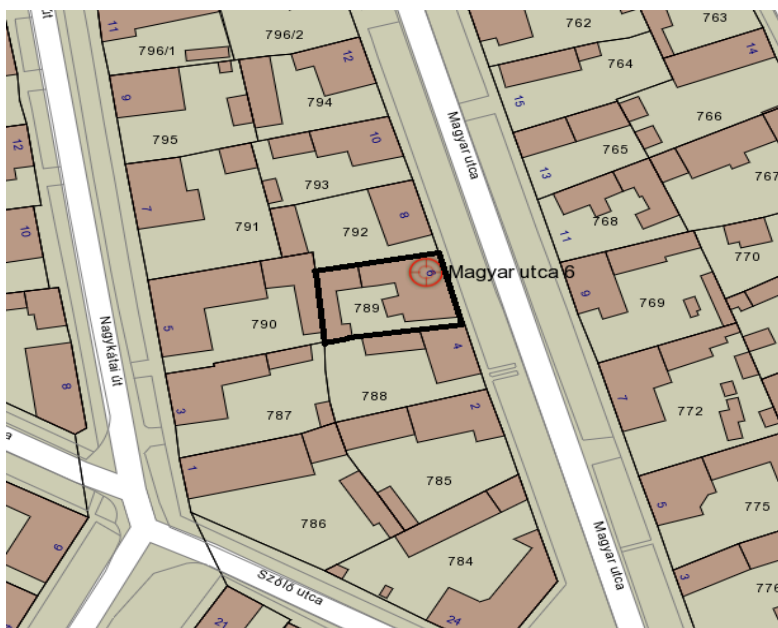
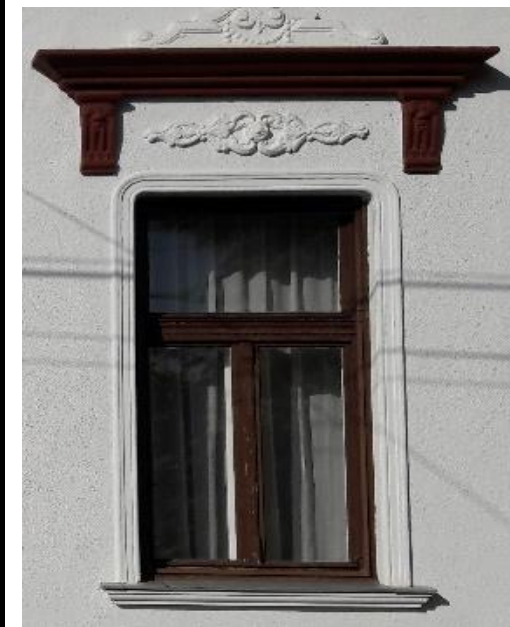
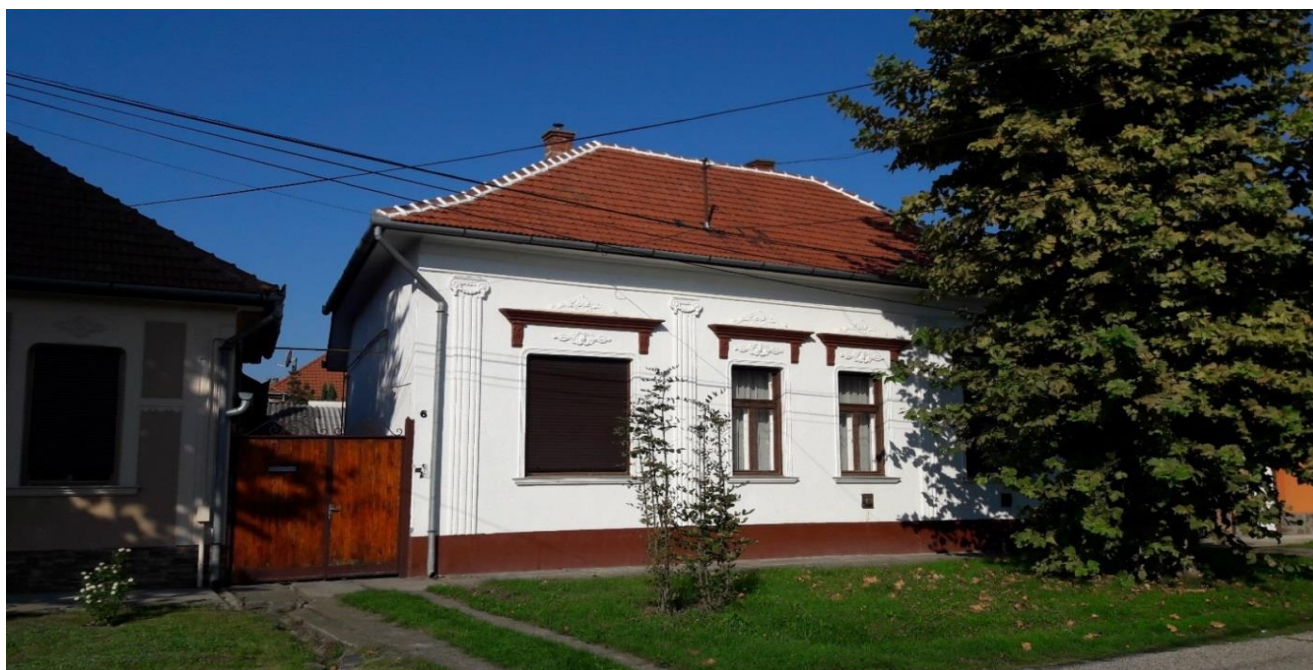
Leírás: Az épület utcai homlokzata, tömege, karakteres, 4 ablakos parasztpolgári ház díszítéseivel, faablakaival a XX. sz-i háború előtti lakóház építészet még megmaradt példája, mely léptékében, tömegében a történelmi mezővárosi utcaképet idézi.

Javaslat/ Megjegyzés: az épület egyeztetett színterv nélkül felújításra került, és a kiemelt párkány színezése az épület színharmonijára javítandó

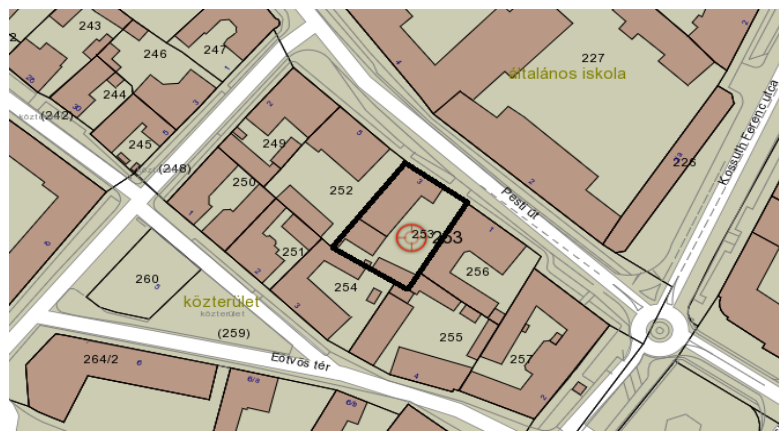
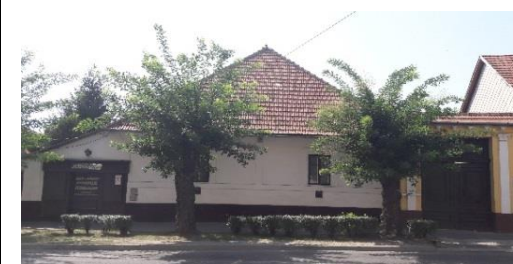
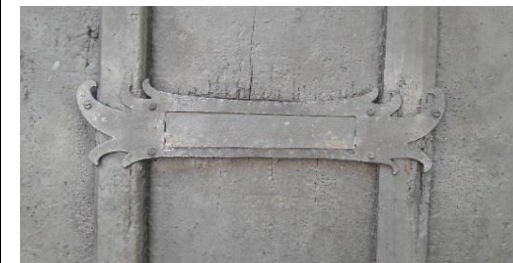
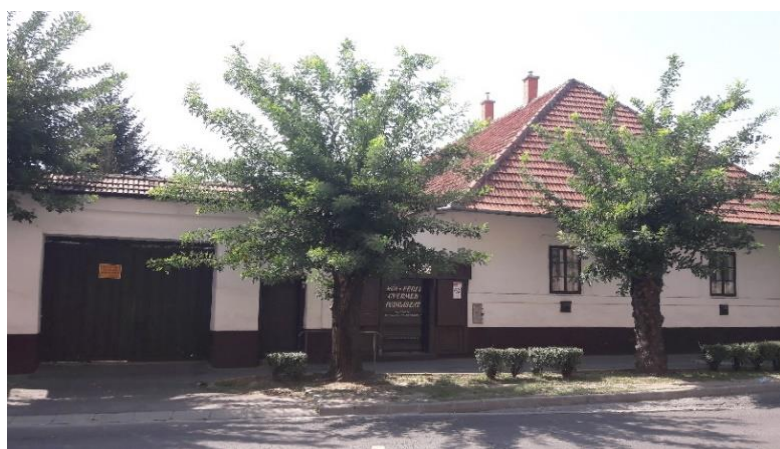
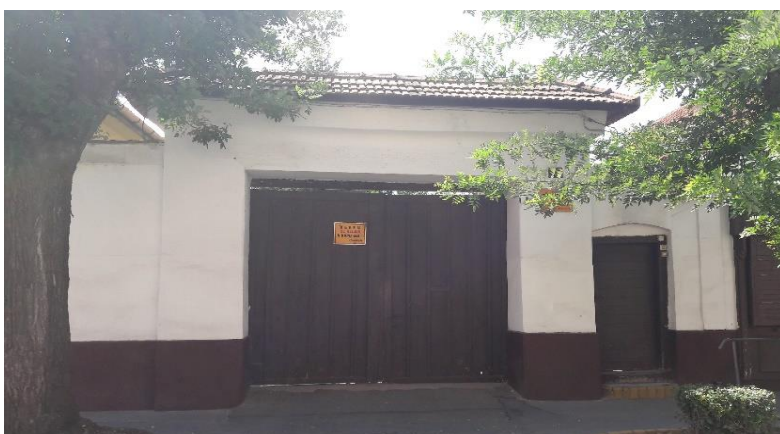
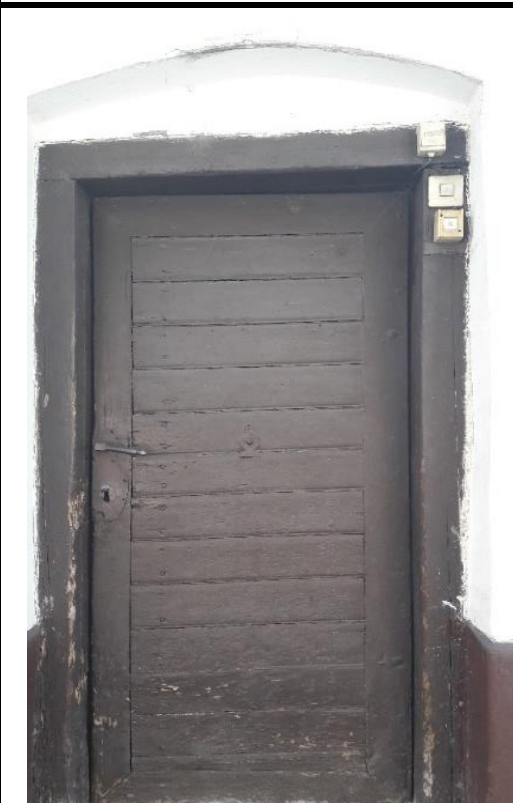
Leírás: Az épület tömege, utcai homlokzata, kapuépítménye valószínűleg az egyik legrégebbi megmaradt lakóépület között lehet Cegléden. Tömör zömök jellege, kisméretű utcai ablakai, vastag falszerkezetű kapuépítménye a katolikus parókia jegyeit viseli, korban valószínűleg azonos vele. Homlokzati fal, ablakszemek és magas meredek tetőszerkezet aránya a magyar vidéki paraszti építészeti tiszta szépségét, arányrendszerét mutatja.

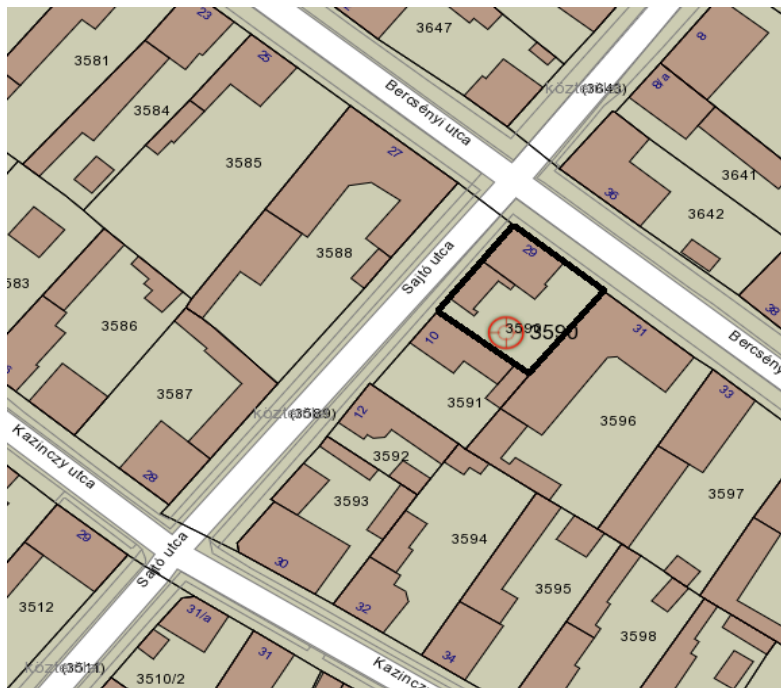
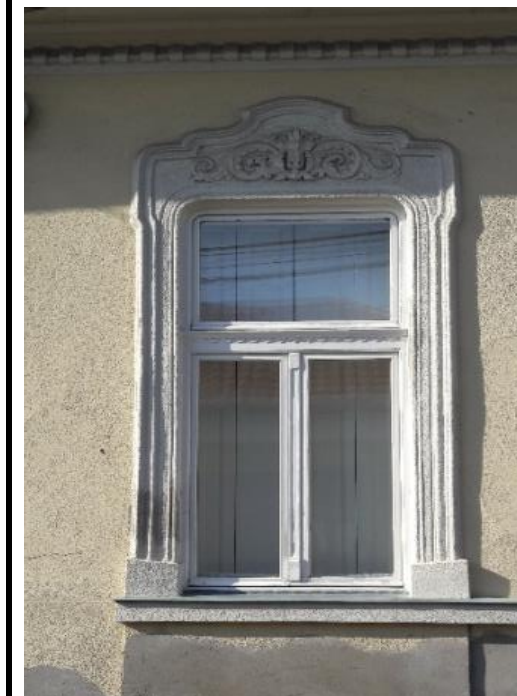
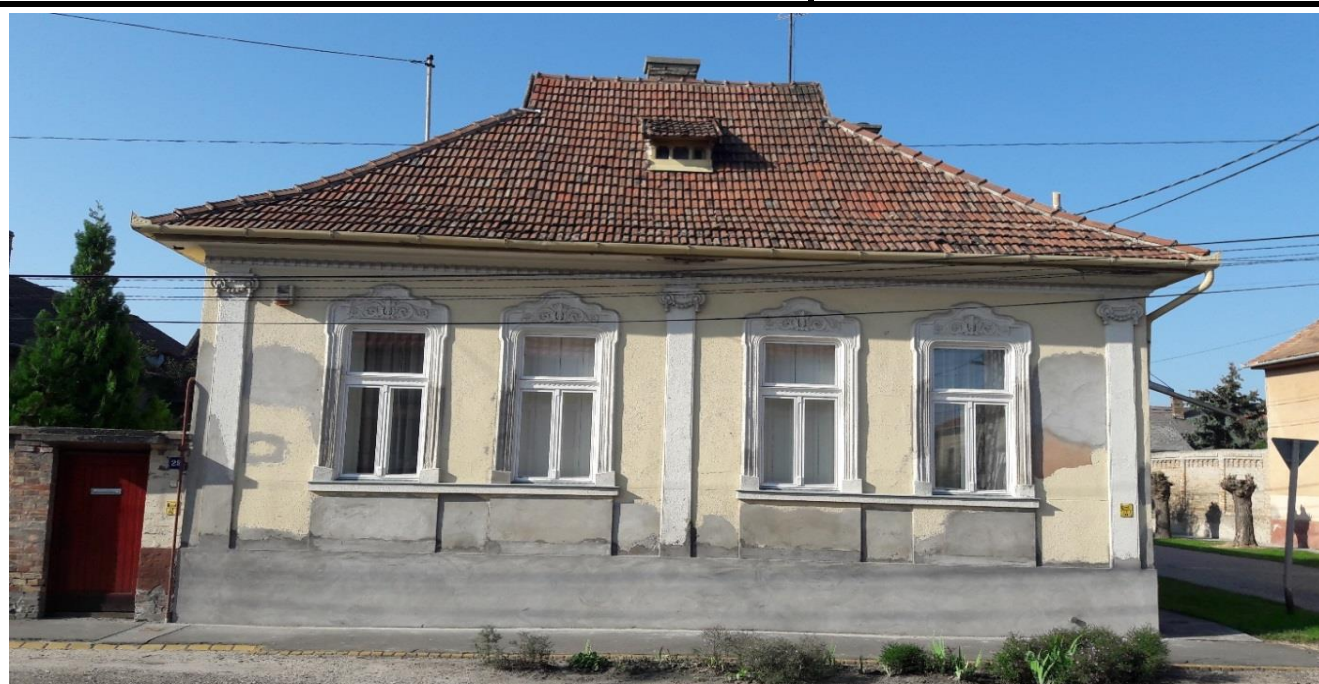
Műszaki állapot: vakolatok omladozók

Leírás: Az épület kontyolt tömege, utcai homlokzata a belvárosi utcakép történelmi megjelenését őrzi. Három vakolat falpillérel 2 részre osztott 4 ablakos parasztpolgári sarokház díszítéseivel mives íves lezárású faablakaival és keretező vakolat tagozataival a háború előtti lakóház építészeti példája. Az épület oromzatos kontyolt szerkezete padlástéri ablakszemmel egy sajátos típusa a kor lakóház építészeti példájának.

Javaslat/ Megjegyzés: A kerítés építménye kapuzata nem eredeti, felújításra szorul

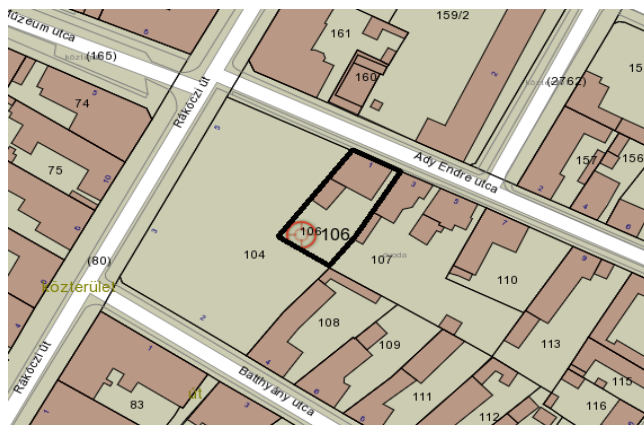
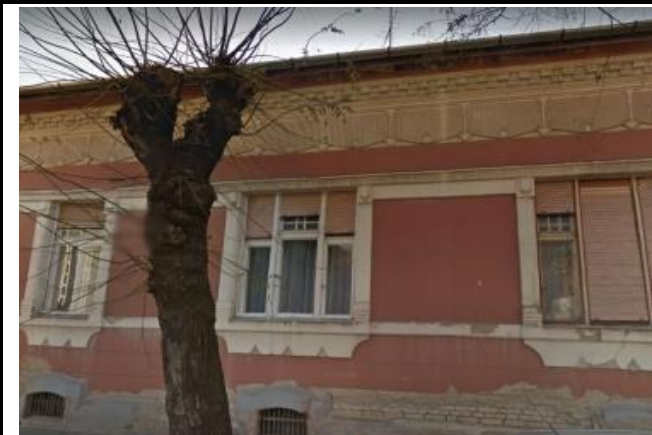
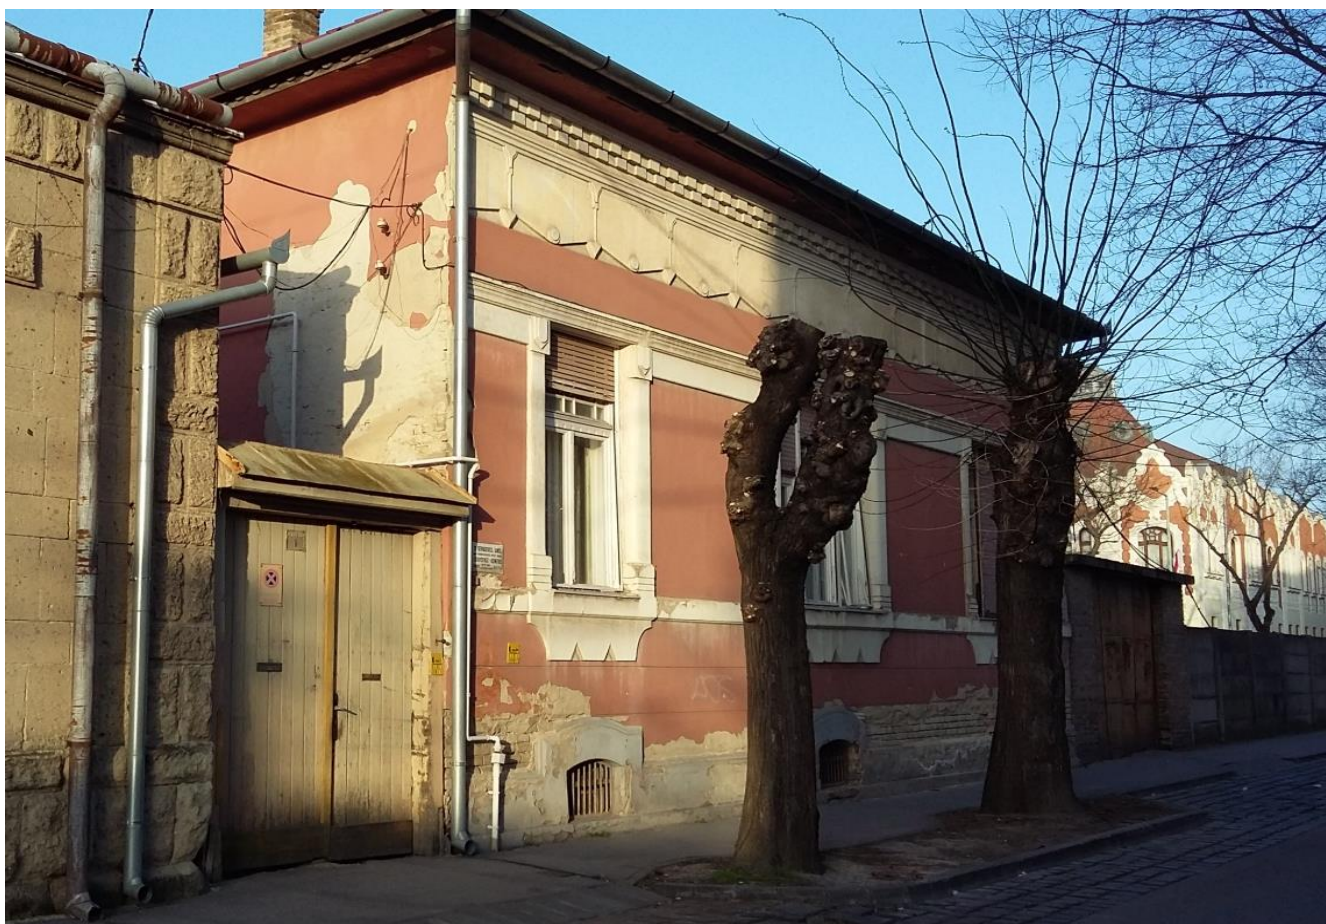
Műszaki állapot: felújításra szorul

Leírás: Az épület tömege, karakteres eredeti díszítései egyedi, és különleges polgári épület megjelenést mutat. Geometrikus párkánydíszítése, a homlokzati vakolat struktúrák teljesen egyedi karakterű megjelenése, és tömegében is magas alapincézett épülete a városi fejlődés, polgárosodás emléke.

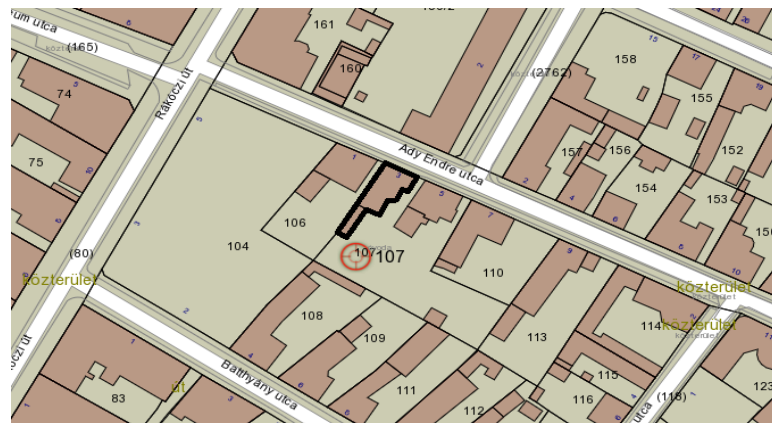
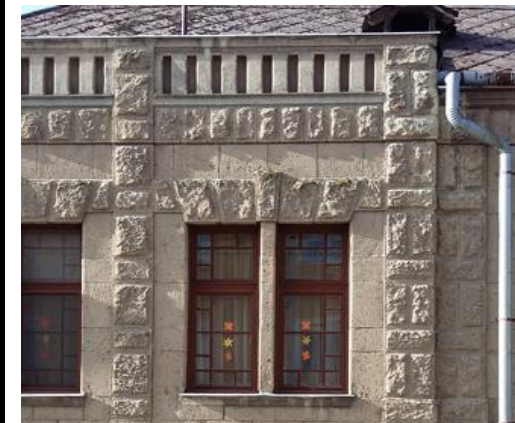
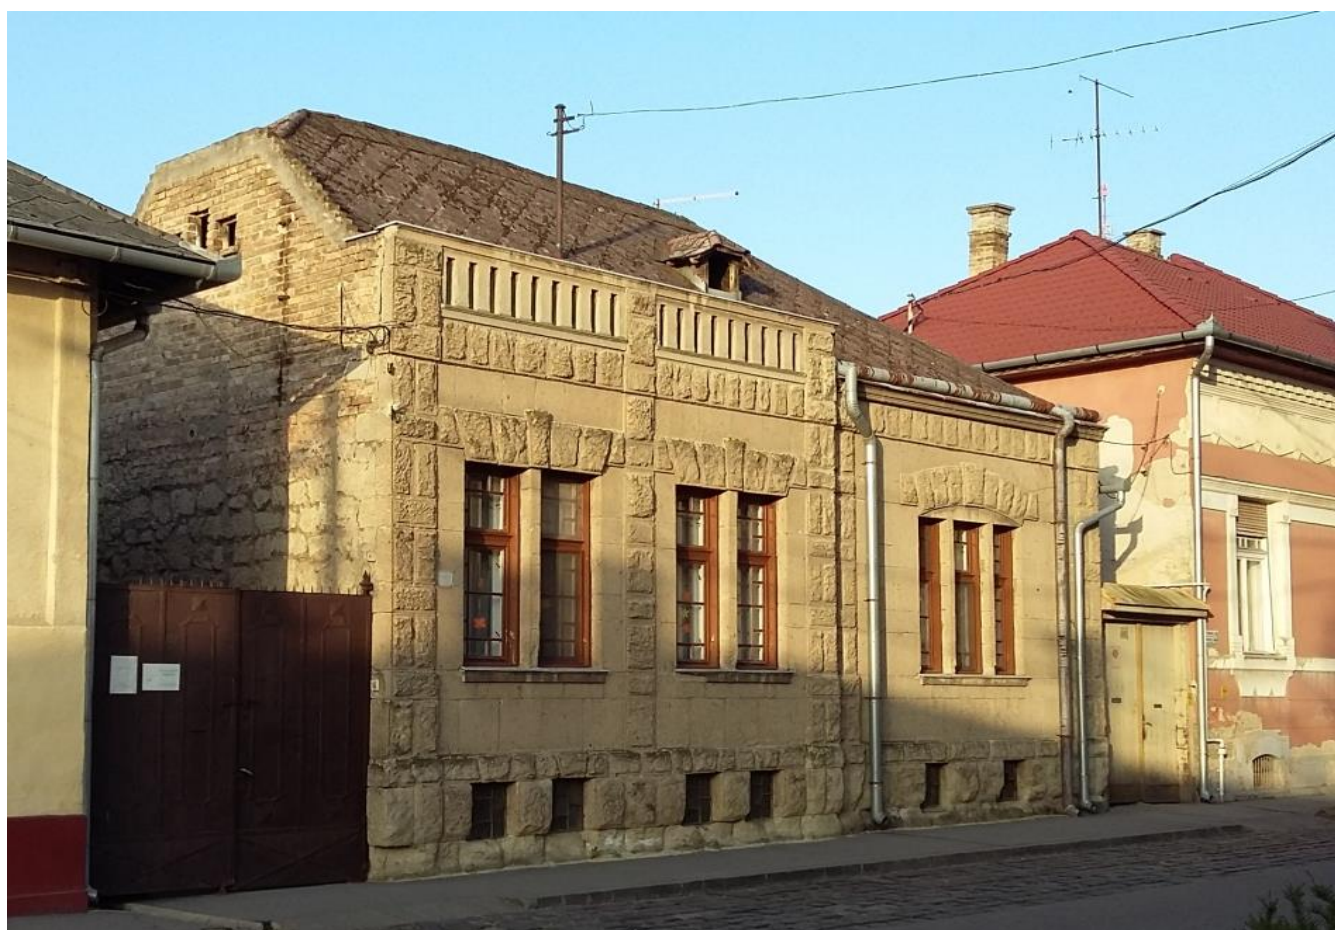
Leírás: Az épület ritka ceglédi polgári lakóépület, mely kő burkolat homlokzati díszítéssel kialakított. Megjelenése teljesen egyedi homlokzatú polgári épület, aszimmetrikus homlokzattal, jó arányú modernizáló tömegképzéssel.

Javaslat/ Megjegyzés: az eredeti kapuépítmény már nem látható

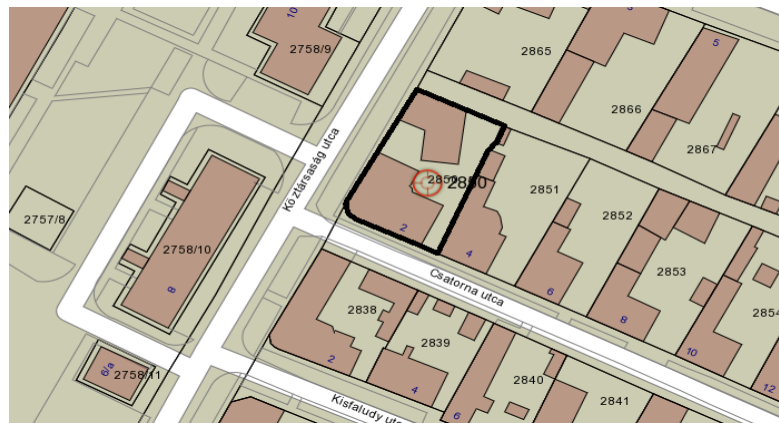
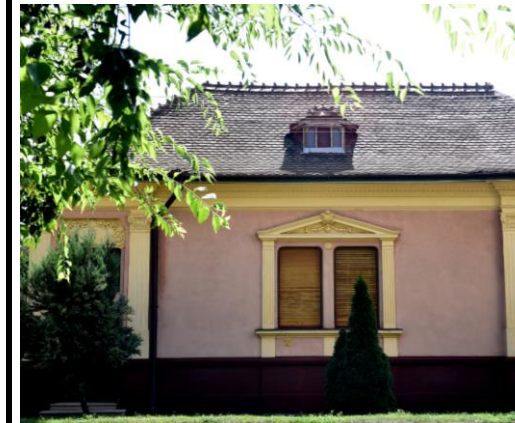
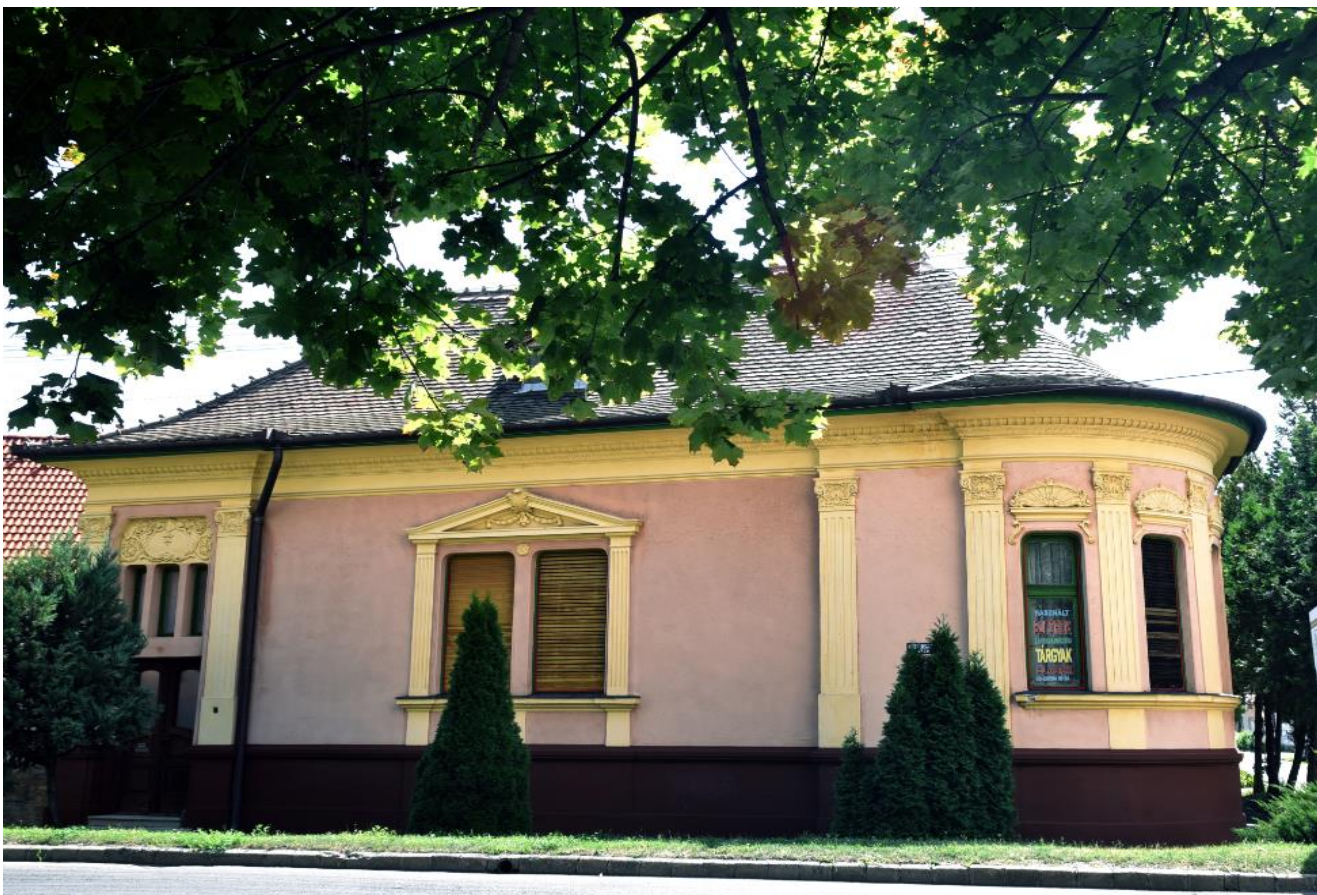
Leírás: Az épület a polgári lakóház építészet megmaradt példája díszes, fedett száraz kapubejárattal. Az íves épületsarok megoldása, az íves párkánnyal, és fedéssel, a saroktelek beépítések építészetének jellemző megoldása volt. A cserépfedés a díszes "kakas tarajos" kúpcserépekkel az eredeti padlásszemmel az épület karakterét őrzi.

Javaslat/ Megjegyzés: az épület színezése újragondolandó
